Brandprovning av en icke bärande vägg

Brogården yttervägg

PX26693

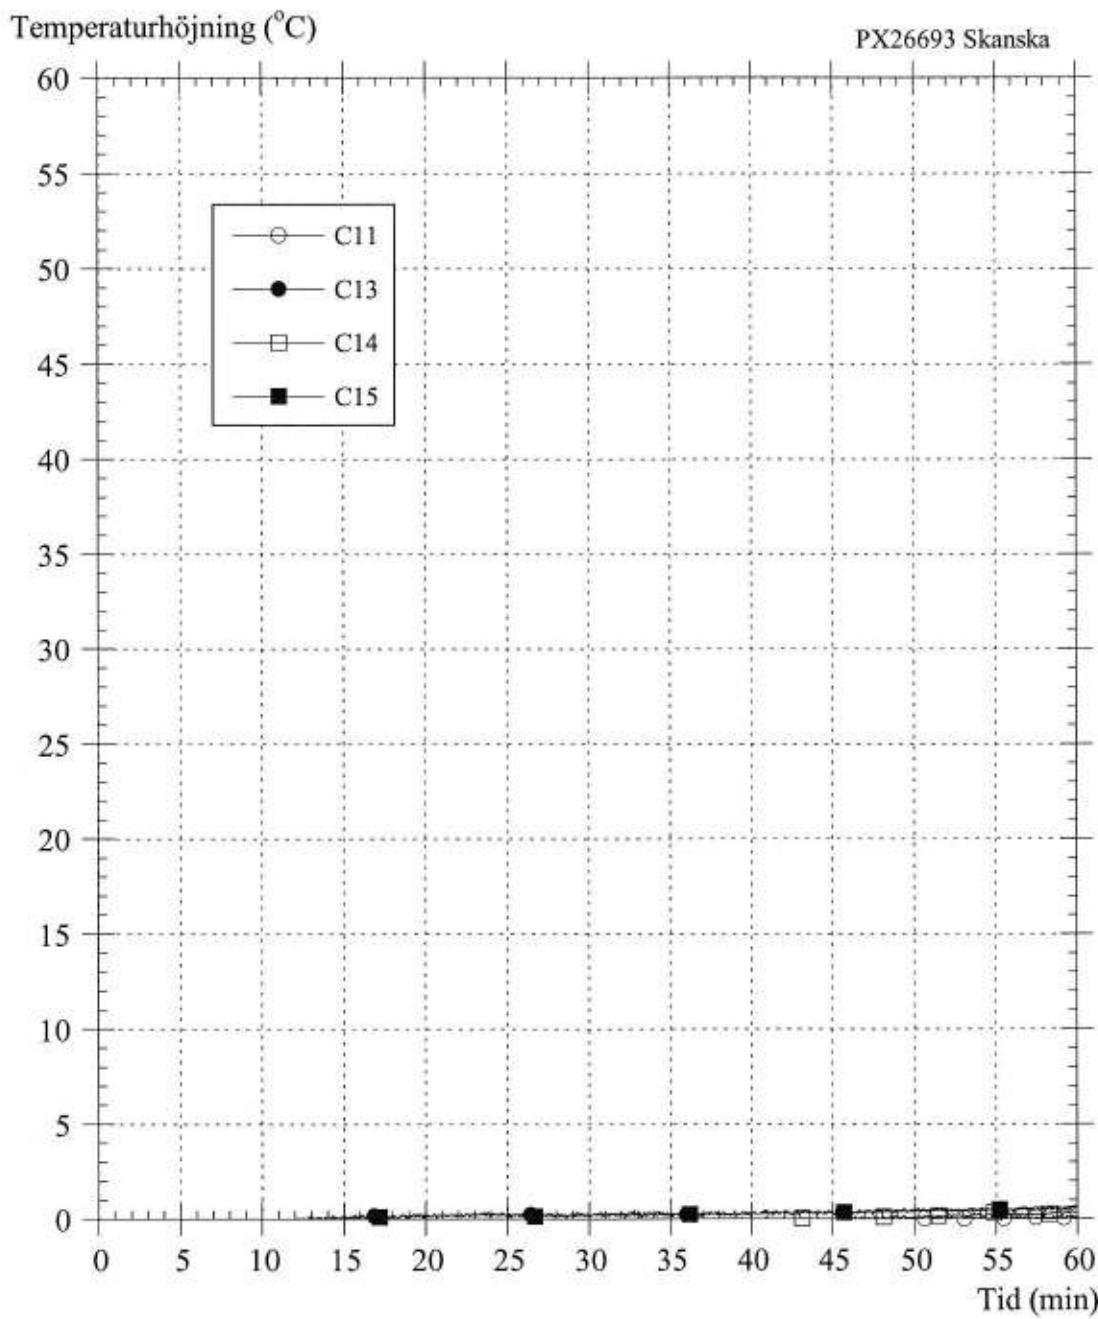
Provforemålets temperaturstegring på icke brandutsatt sida

Termoelement C12 registrerade ingen temperatur.

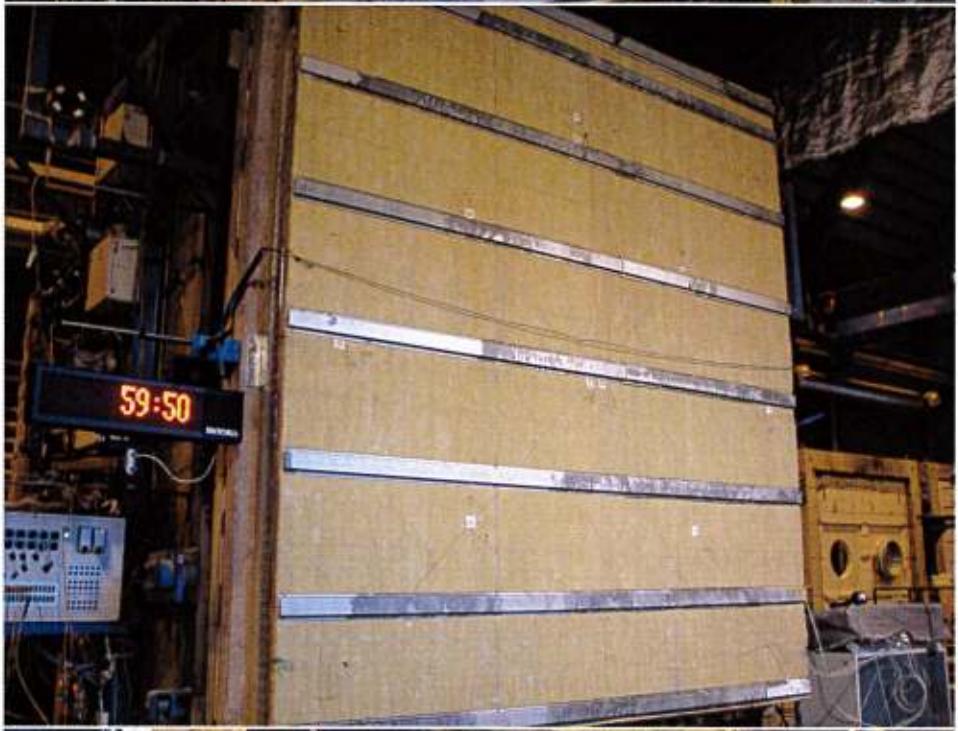
Foto nr: 2
Tid: 59.50 min

Provförmålet vid slutet av testet.

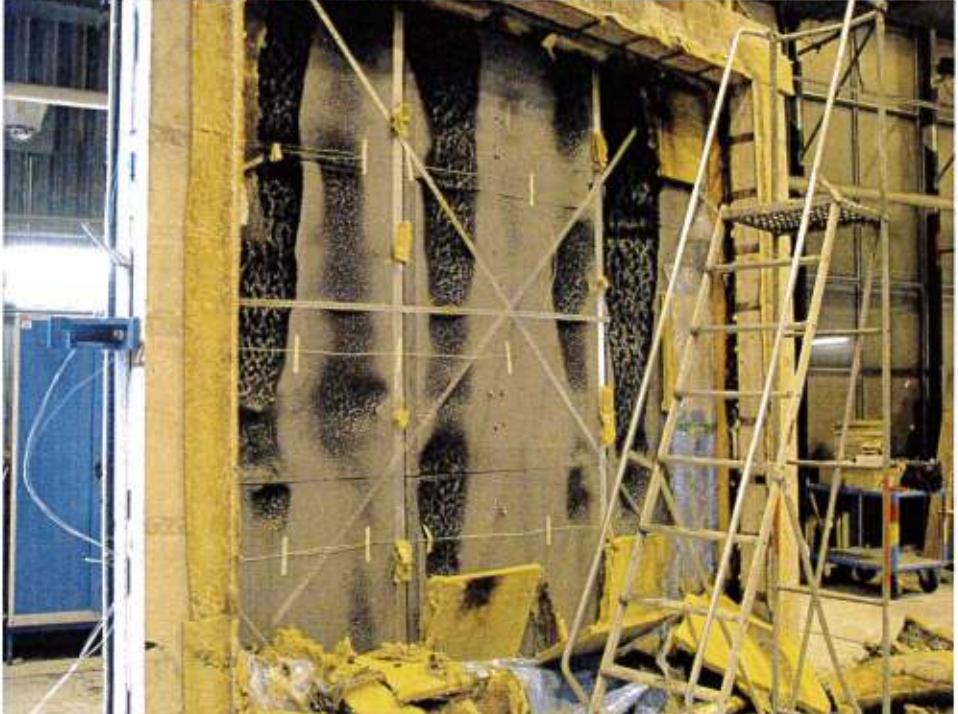
Foto nr: 3
Efter provningen

Det mesta av gippsskivorna är borta. Den lösa stenullisoleringen sitter kvar mellan reglarna. ROB80 skivorna är delvis missfärgade. EPS isoleringen är skadad bakom missfärgningarna. Träreglarna har förkolnat ca 45-50 mm.

Brandexponerad sida: EPS-isoleringen efter provningen.
