Brandprovning av en icke bärande vägg

Brogården yttervägg

PX26693

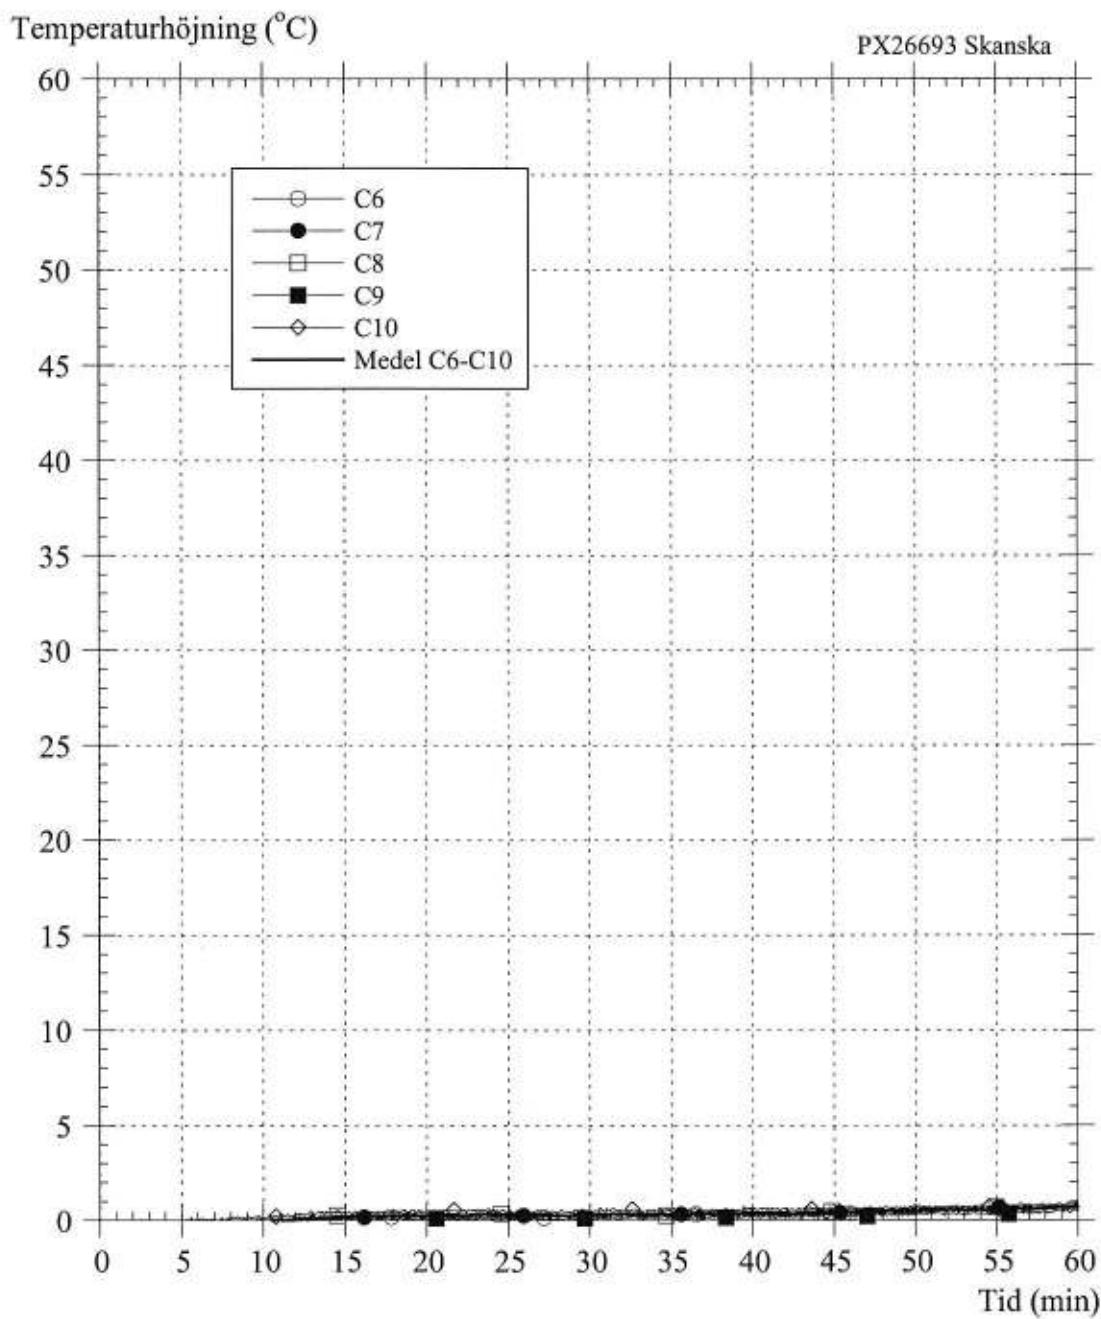
Provforemålets temperaturstegring på icke brandutsatt sida

Kommentar:

Termoelement C12 registrerade ingen temperatur.

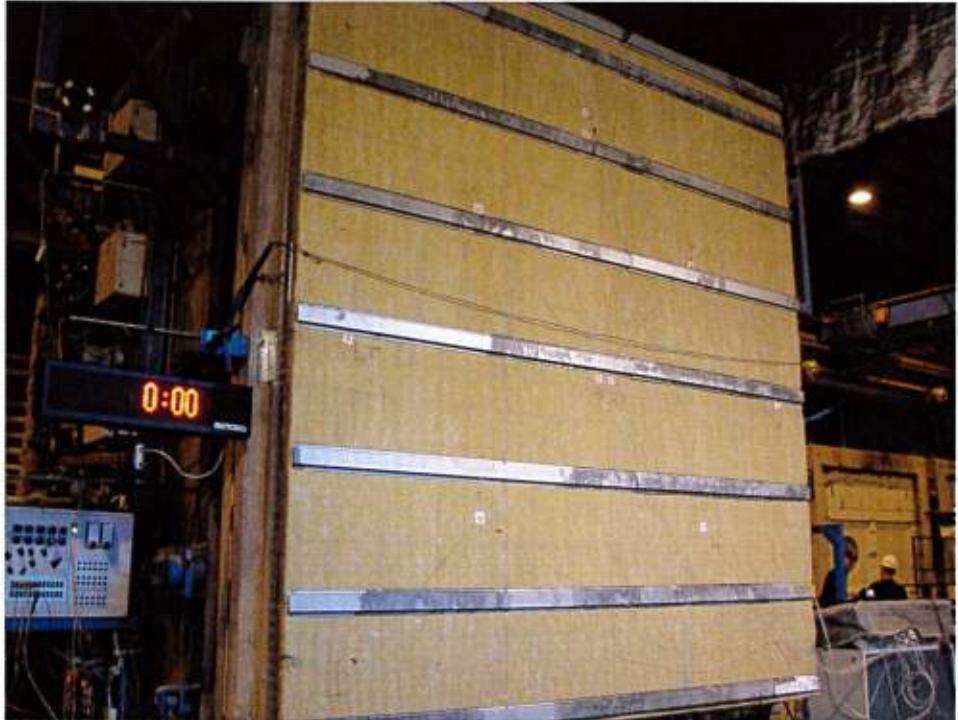
Foto nr: 2
Tid: 59.50 min

40:00	<i>Brandexponerad sida:</i> Lågor slår över gipslager två.
43:40	<i>Brandexponerad sida:</i> Fler lågor vid mellanrummen mellan gipsen.
45:00	<i>Brandexponerad sida:</i> Gipslager två börjar falla av och isoleringen är synlig.

Provförmålet vid slutet av testet.
